## Mintaablak helyreállításának lépései

## A lenolaj máz gondozása és kezelése

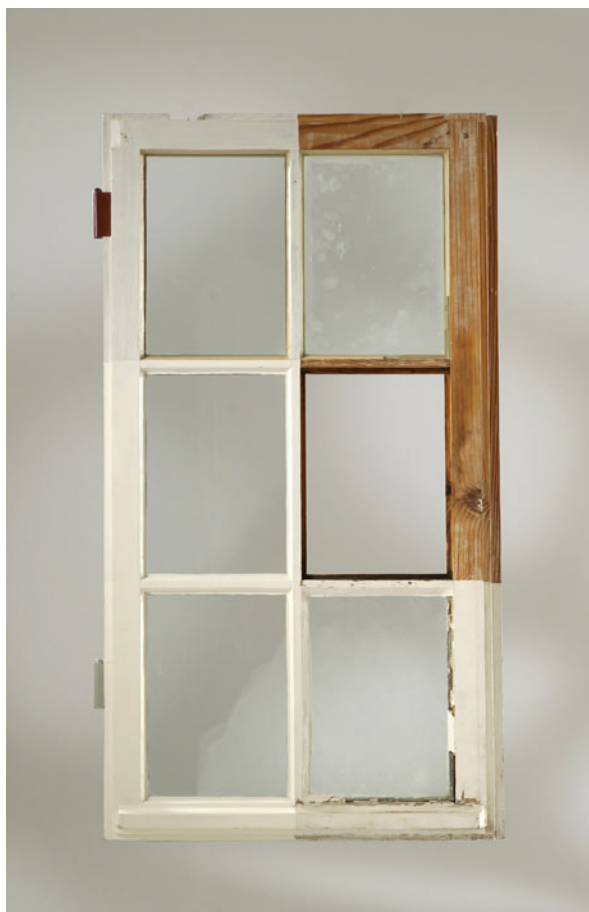
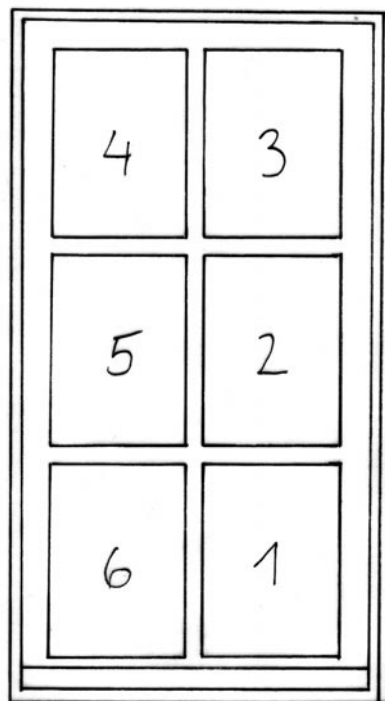
1. Kiindulási állapot: repedezett, szakadozott lakk + töredezett, érdes kitt stb.
2. Termikus festékeltávolítás a régi lenolajfesték meghagyásával a fa pórusaiban
3. Üvegezés lenolajkittel
4. Festés első soron oldószermentes lenolajfestékkel
5. Az első festés csiszolása, festés második soron
6. Festés harmadik soron oldószermentes lenolajfestékkel kb. 5% állott-lenolaj hozzáadásával

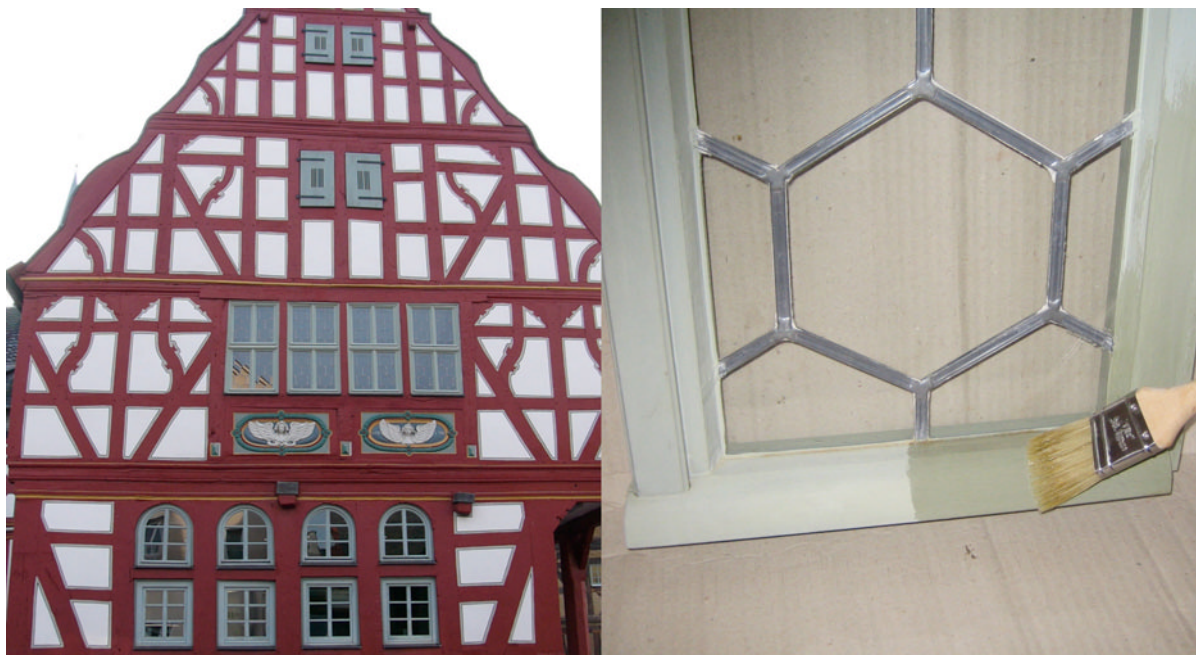
Niederbrechen régi városháza, Németország

A történelmi ablakokat a 2000-ik évben felújították és 7 év után csak beolajozták – ami elegendő a további 7 évre. Így néz ki a tartós kezelés műemlék gondozásban (ápolásban).
